## PROTOKÓŁ Z PRZEPROWADZENIA WIZJI LOKALNEJ

SPÓŁDZIELNIA MIESZKANIOWA  
"ZDRÓJ"  
ul. Strzelecka 1, tel./fax 91 38 20 722  
72-420 Kamień Pomorski  
0 4 8 9 4 3 2

**Data przeprowadzenia kontroli: 18 lipiec 2023 r.**

Wizja lokalna została przeprowadzona w związku ze zgłoszeniem mieszkańca bloku nr 8 przy ul. Wysockiego. Celem wizji była ogólna ocena stanu technicznego budynków położonych przy ul. Wysockiego 8.10.12 pod kątem wniesionych uwag. W trakcie kontroli odnotowano szereg nieprawidłowości związanych z obszarem technicznym nieruchomości oraz terenów przynależnych jak również utrzymaniem porządku terenów zielonych.

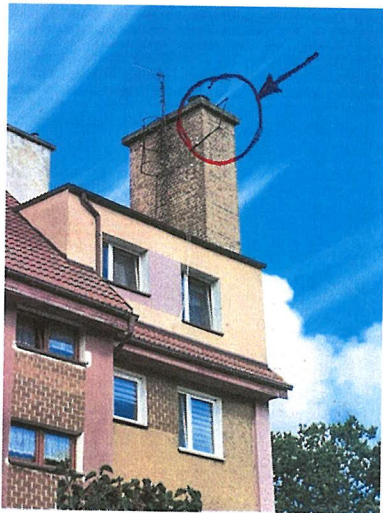
Zdjęcie nr 1. Komin bloku nr 8 przy ul. Wysockiego.

1. Na kominie bloku nr 8 zwisa część metalowej poręczy, stwarzając zagrożenie. **Należy usunąć zagrażający element** (zdjęcie nr 1)
2. Zbyt krótkie opierzenie, przyczyniające się do powstawania zacieków na ścianach bloku przy ul. Wysockiego 8 (zdjęcie nr 2) oraz Wysockiego 12 (zdjęcie nr 3).

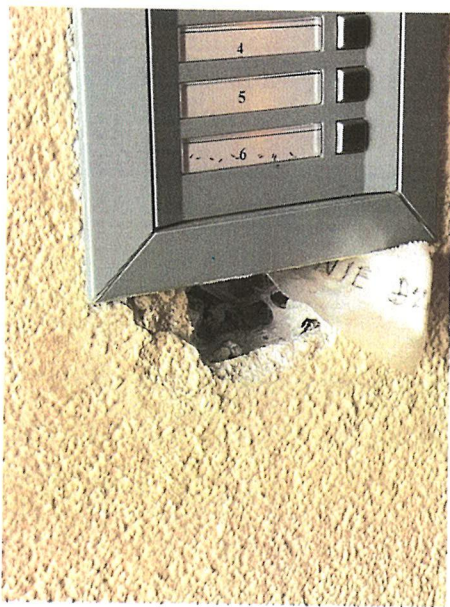
Zdjęcie nr 4. Klatka schodowa bloku nr 8 przy ul. Wysockiego.

3. Dziura w ścianie pod domofonem w klatce nr 8 przy ul. Wysockiego (zdjęcie nr 4) jak również w klatce nr 10B (zdjęcie nr 5) – **widniejące dziury należy dokładnie zakleić.**

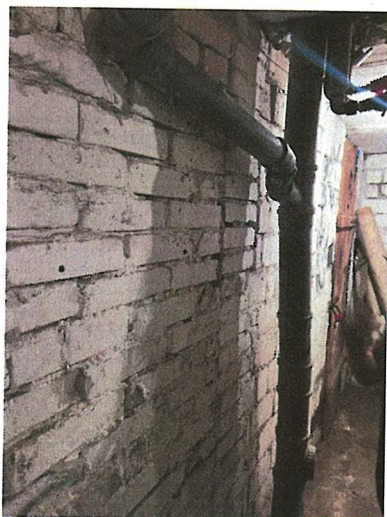
Zdjęcie nr 6. Piwnica w bloku nr 8 przy ul. Wysockiego.

4. Zamontowane rury w piwnicy klatki nr 8 przy ul. Wysockiego nie są stabilne. **Należy je przymocować obejmą do ściany oraz stropu.** (zdjęcie nr 6).
5. Studzienka kanalizacyjna przed klatką nr 8 przy ul. Wysockiego wbudowana zbyt wysoko z powodu braku odpowiedniego spadku konieczne było wyklucie dziur od boku. **Należy obciąć studzienkę w celu jej obniżenia i zapewnienie odpowiedniego spadku jak również wymienić pokrywę lub powiększyć otwory umożliwiające odprowadzanie wód opadowych** (zdjęcie nr 7)

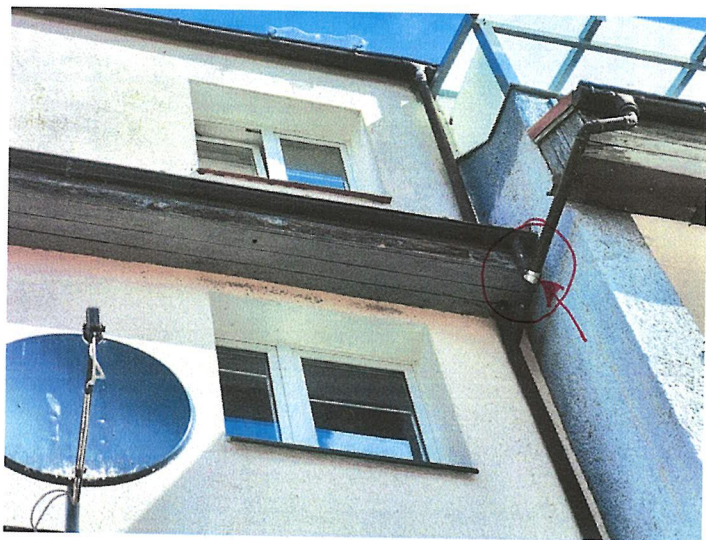
**Zdjęcie nr 8. Zasoby SM „Zdrój” przy ul. Wysockiego 8**

8. Rura spustowa w bloku nr 8 od strony ulicy nieodpowiednio zaklejona. Zły kąt załamania oraz zabezpieczenie i zaklejenie niewłaściwym materiałem będzie powodowało przeciekanie wody opadowej, zalewanie i zawilgocenie ścian budynku. **Należy odpowiednio zabezpieczyć usterkę zapewniając odpowiedni kąt załamanie.** (zdjęcie nr 8)

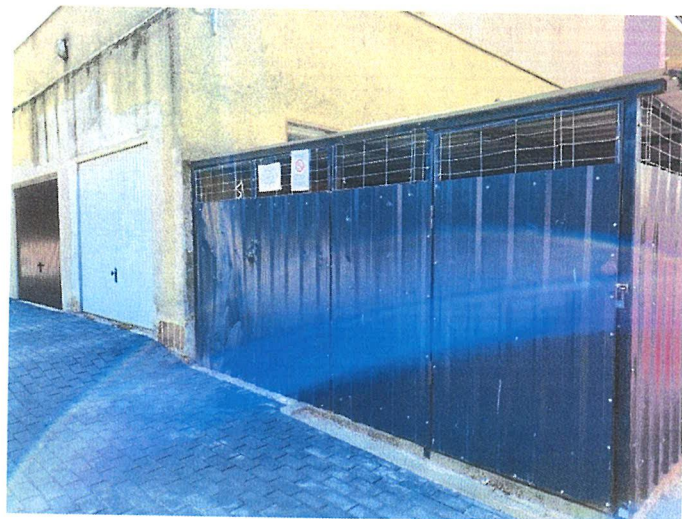
**Zdjęcie nr 9. Wiata śmietnikowa przy ul. Wysockiego 10**

9. Blaszane drzwi od wiaty śmietnikowej przynależnej do bloku nr 8 zostały uszkodzone przez maszyny budowlane, w trakcie remontu drogi przy ul. Pocztovej. **Konieczna jest wymiana drzwi** (zdjęcie nr 9). O poniesionych kosztach należy powiadomić firmę odpowiedzialną za powstałe uszkodzenie.

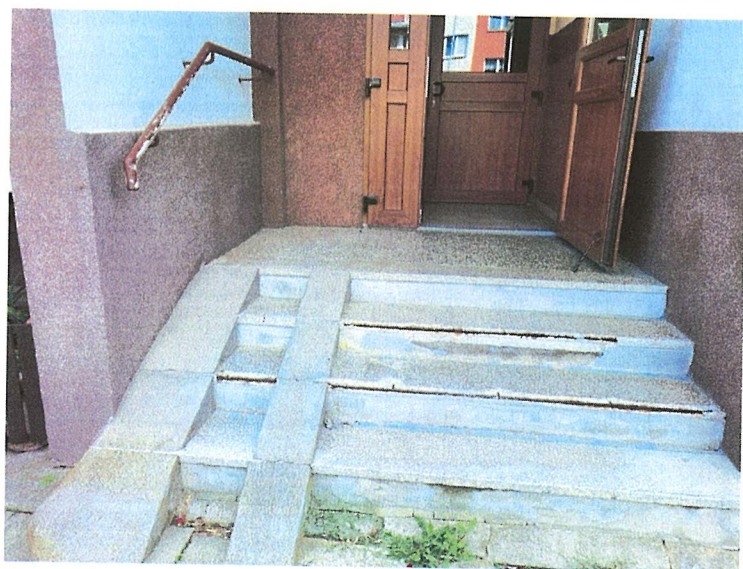
**Zdjęcie nr 10. Zasoby SM „Zdrój” przy ul. Wysockiego 12**

10. Schody wejściowe bloku nr 12 przy ul. Wysockiego w bardzo złym stanie technicznym. (zdjęcie nr 10 i 11). **Termin oraz zakres wykonanych prac remontowych należy uzgodnić z wykonawcą.** Ponadto warto by było rozważyć przedłużenie poręczy przy schodach w celu zwiększenia komfortu i bezpieczeństwa mieszkańców.

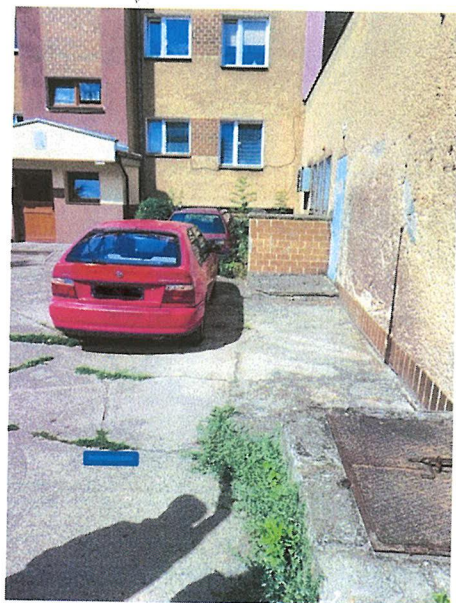
**Zdjęcie nr 12. Zasoby SM „Zdrój” przy ul. Wysockiego 8**

12. Zaparkowane auta pod blokiem nr 8 uniemożliwiają przejazd służb ratunkowych i komunalnych. Warto zastanowić się nad umiejscowieniem tabliczki z zakazem parkowania (zdjęcie nr 12).

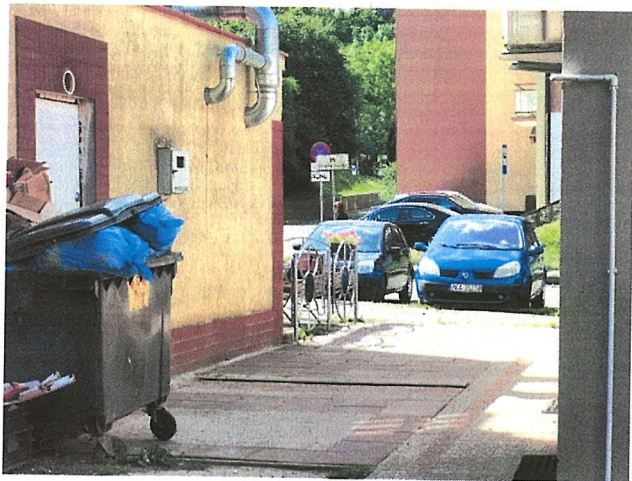
Zdjęcie nr 13. Przejście między lokalami ul. Wysockiego

W trakcie kontroli w wyniku przeprowadzonych rozmów z mieszkańcami odnotowano również prośbę o malowanie elewacji budynków, gdyż jej stan wizualny jest daleki od zadowalającego. Poruszono również kwestię różnorodnej kolorystyki balkonów. Zdaniem właścicieli lokali jednakowe balkony również zwiększyłyby estetyczny wygląd nieruchomości. Kolejną sprawą była kwestia pomalowania korytarzy piwnicznych. Ponownie poruszony został temat zamknięcia przejścia pomiędzy lokalami użytkowymi, sklepem spożywczym a lokalem gastronomicznym. W przejściu gromadzą się grupy osób spożywających alkohol oraz zaśmiecających tereny przynależne. Zdaniem mieszkańców bloków warto by było się zastanowić nad postawieniem odgradzającego płotku (zdjęcie nr 13 i 14)
